Številka: SM-PRVSTS33S

ZADEVA: STROKOVNO MNENJE o ogroženosti stavbe Stare sledi 33, Prevalje

ZADEVA: Strokovno mnenje o stanju objekta Stare sledi 33, Prevalje

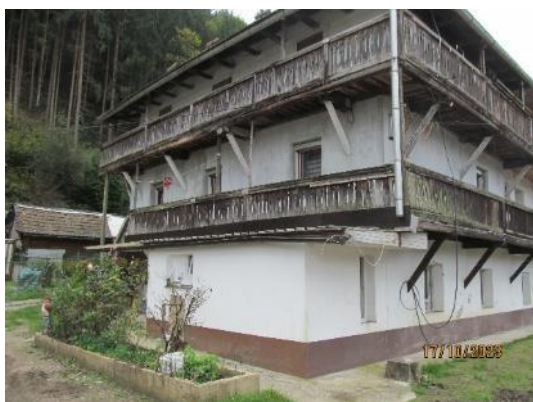
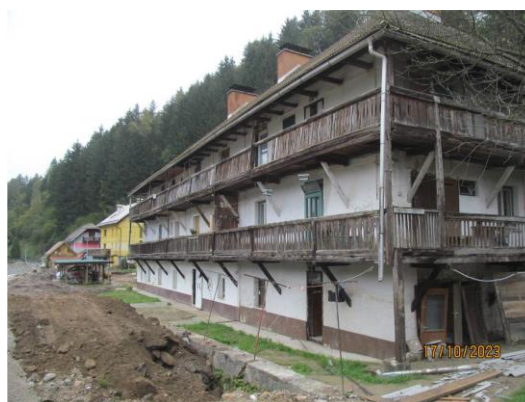
Objekt Stare sledi 33 je večstanovanjski objekt. Nahaja se na desnem bregu reke Meže v priobalnem pasu. Objekt je bil v neurju 4.8.2023 poplavljen. Poplavne vode so zalile pritlično etažo skoraj do zgornjega roba oken v pritličju. Na zaledni strani objekta se je ob poplavih sprožil tudi plaz, ki zaenkrat še nima vidnih posledic na objektu, vendar je ta v njegovem vplivnem območju.

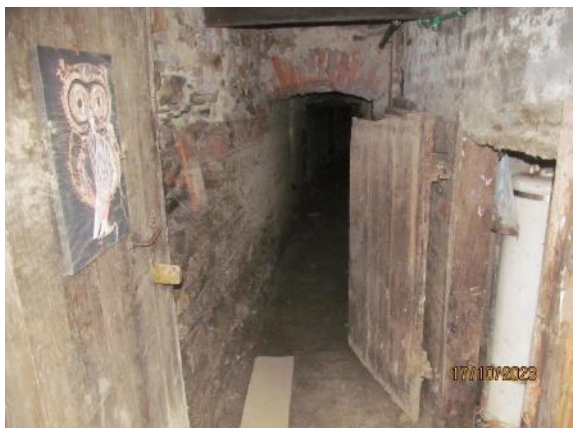
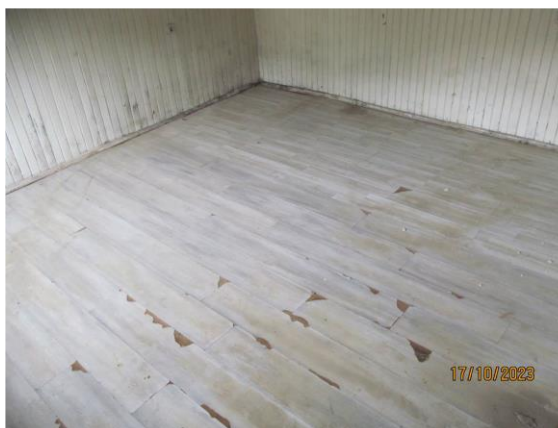
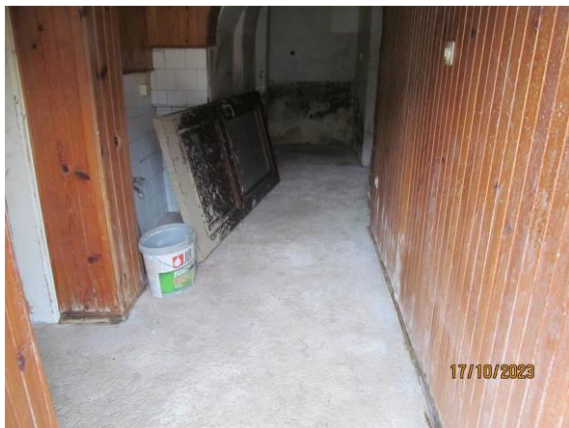
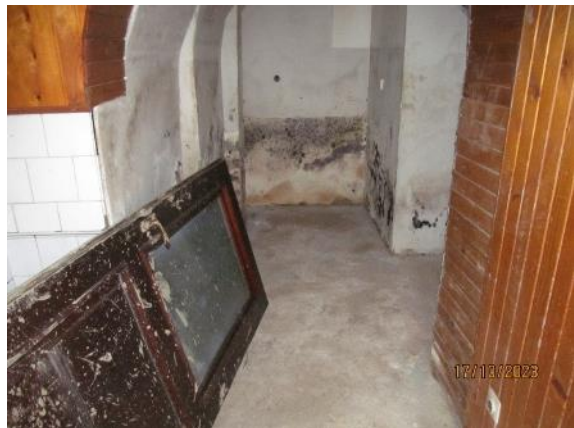
Objekt glede na svojo starost in glede na stanje materialov ne dosega potrebnih varnostnih standardov glede mehanske odpornosti in stabilnosti, ki jih zahtevajo predpisi za gradnjo. Problematična so vse bistvene zahteve, ki jih po gradbenem zakonu mora izpolnjevati objekt, še posebej higienska in zdravstvena zaščita zaradi vlage v objektu.

Za zagotovitev ustreznega stanja bi bilo potrebno objekt temeljito rekonstruirati za nadaljnjo stanovanjsko uporabo. Ker pa se nahaja na obočju srednje poplavne nevarnosti bi bilo potrebno zagotoviti tudi protipoplavne ukrepe ter zaradi varnosti sanirati tudi plaz za objektom.

Zaradi starosti in dotrajanosti materialov bi stroški celovite obnove objekta po naših izkušnjah dosegali nivo novogradnje objekta, zato obnova iz ekonomskega vidika ni smiselna.

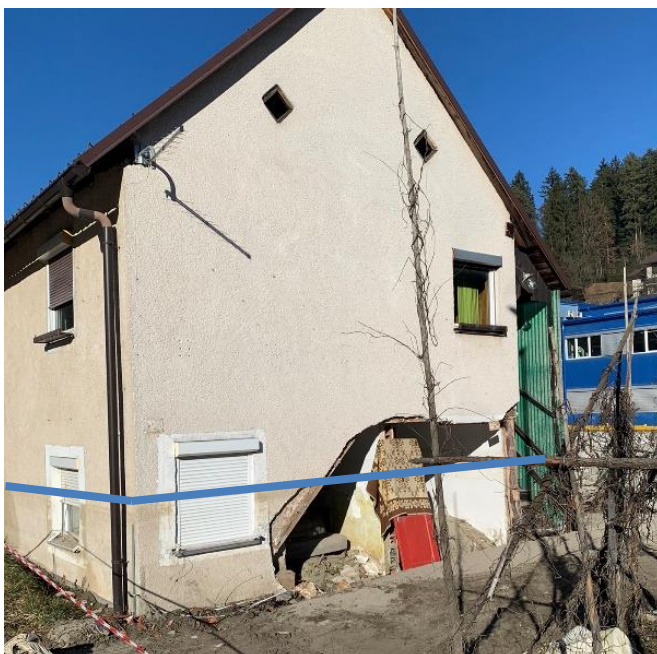
Objekt je bil v poplavnem dogodku v avgustu 2023 poplavljen predvsem zaradi zamašitve dolvodne premostitve in preusmeritve toka vode reke Meže. Pretoki so bili višje povratne dobe kot Q100 in ob tem poškodovali objekt. Problematicni most pri Cablex-M se je v poplavi v avgust 2023 porušil. Na območju mostu, kjer je poleg mosta s sredinskim opornikom tudi zožena struga zaradi hiše na levem bregu, kjer je ob hiši zgrajen podporni zid. Zožitev in most skupaj povzročita dvig gladin in s tem poplavljanje okolice tako levega kakor desnega brega. Objekt je bil poplavljen več kot 1 m globin vode ter delno porušen. Objekt se nahaja na območju priobalnega pasu reke Meže.

Slika 5: Objekt Mariborska cesta 3, Mežica po poplavah (vir: VGB Maribor d.o.o.)

V sklopu projekta [7] so bile predvidene ureditve struge in visokovodni zidovi. Objekt je po izvedbi protipoplavnih ukrepov iz projekta [7] (naročnik DRSV) izven dosega poplav Meže pri Q100 in Q500, ostaja pa poplavno ogrožen zaradi poplav levega pritoka Meže. Projekt je v fazi zaključevanja izvedbe del. Za nadomestni most pri Cablex-M je v postopki izdelave projekt nadomestnega mostu [8].

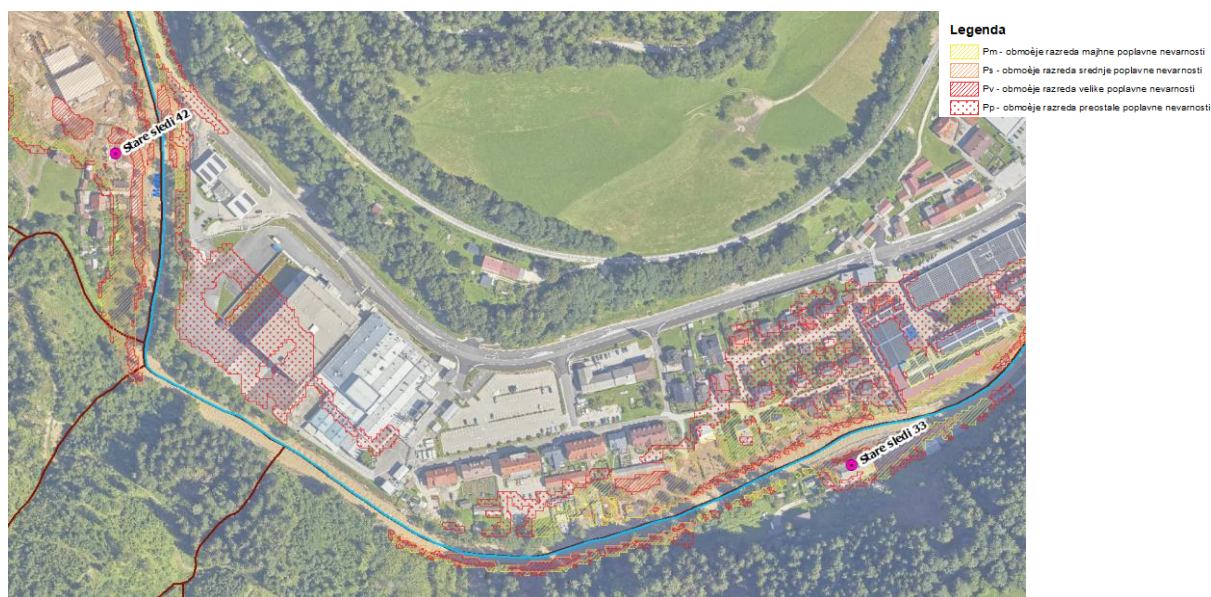
Slika 24: Razredi poplavne nevarnosti na območju Stare sledi 33 in 42

Lokaciji obeh objektov se nahajata v naselju Prevalje, neposredno ob strugi v priobalnem pasu Meže. Na obeh lokacijah obstoječe karte razredov poplavne nevarnosti izkazujejo srednji razred poplavne nevarnosti. Veliki razred se nahaja v neposredni bližini ob strugi.

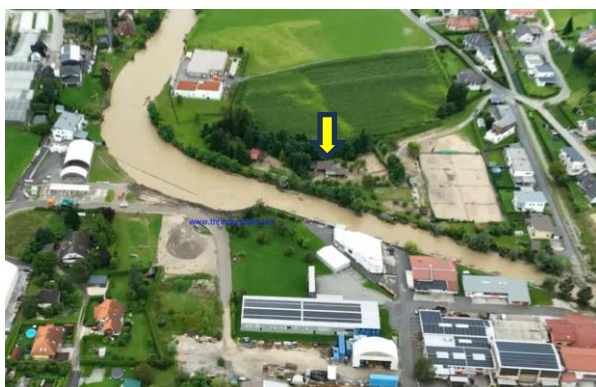
Slika 35: Pogled iz zraka po poplavah – 6.8.2023 (vir: www.thundershare.net, 21.12.2023)

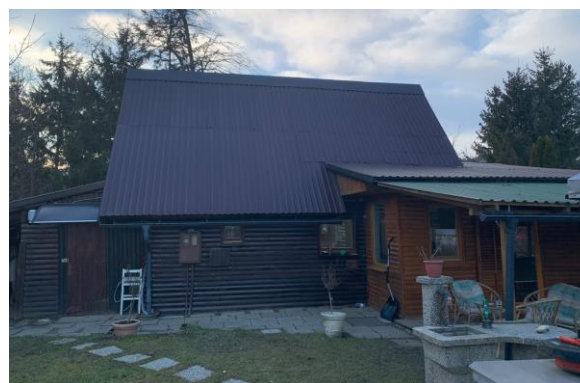
Slika 36: Objekt Pod gonjami 160 (vir: VGB Maribor)

Čeprav objekt ob zadnjih poplavah ni bil katastrofalno poplavljen, pa iz vidika širše poplavne slike lokacija objekta ni najbolj primerna. Tudi z ureditvijo poplavne varnosti na gorvodnem odseku na pretok Q100 (sanacija ponižane brežine skozi interventna dela), predstavlja to območje med Mežo in Farnim potokom koridor za odtok poplavnih vod v primeru nastopa katastrofalnih pretokov ali drugih nepredvidenih razmer (zamašitev mostov). Tudi iz vidika prostorskega načrtovanja, bi bilo smiselno ohraniti to območje kot prostor za razlivanje visokih vod.

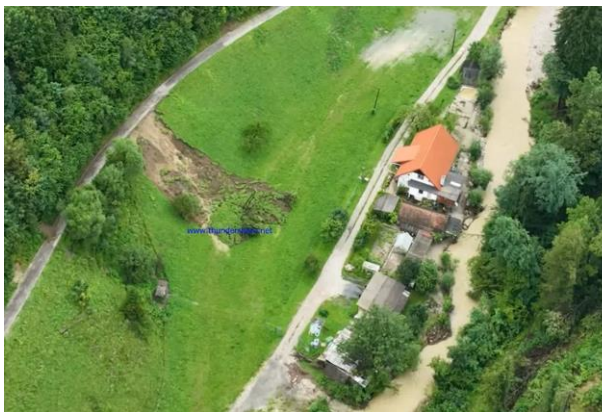
Slika 38: Pogled iz zraka po poplavah – 6.8.2023 (vir: www.thundershare.net, 21.12.2023)
