Številka: SM-VLNARN14S

ZADEVA: STROKOVNO MNENJE o ogroženosti stavbe Arnače 14, 3320 Velenje

Številka: DTP_DB7050/33-1

ZADEVA: Strokovno mnenje o stanju objekta Arnače14

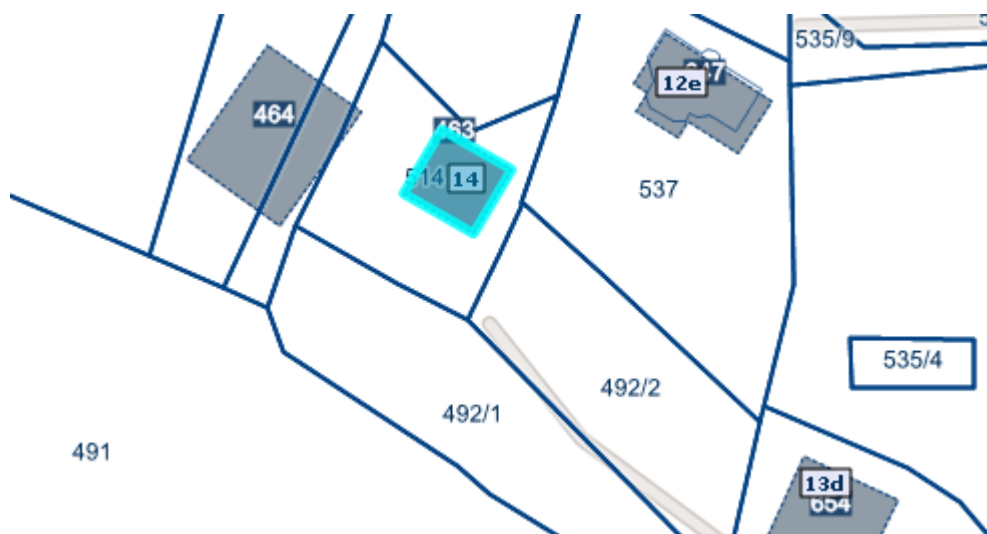
Slika 1: SITUACIJA IN NAVEDBA OBJEKTA, ki je skladno s STROKOVNIM MNENJEM predlagan za odstranitev (Vir: <https://www.geoprostor.net>)

Glede na zgoraj navedena dejstva smatramo, da je objekt zaradi zemeljskega plazov znatno poškodovan, nevaren za bivanje in predlagamo njegovo NUJNO ODSTRANITEV.
