ZADEVA: STROKOVNO MNENJE o ogroženosti stavbe Prod 1a, 3333 Ljubno ob Savinji

STROKOVNO MNENJE

ZAGOTOVITEV POPLAVNE VARNOSTI V SPODNJI SAVINJSKI DOLINI

**Vodno soglasje/mnenje za nameravani poseg
sanacijskih del po poplavah avgust 2023
Strokovna ocena objektov za del občine Ljubno**

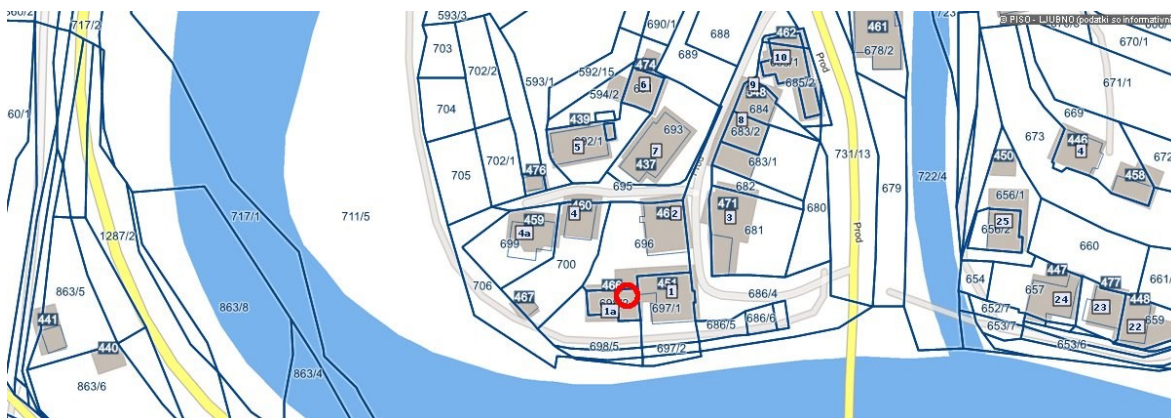
Slika 1: SITUACIJA IN NAVEDBA OBJEKTOV, ki so skladno s STROKOVNIM MNENJEM predlagani za odstranitev (vir: <https://www.geoprostor.net>)

ZARADI TEH DEJSTEV PREDLAGAMO NUJNO ODSTRANITEV OBJEKTA.

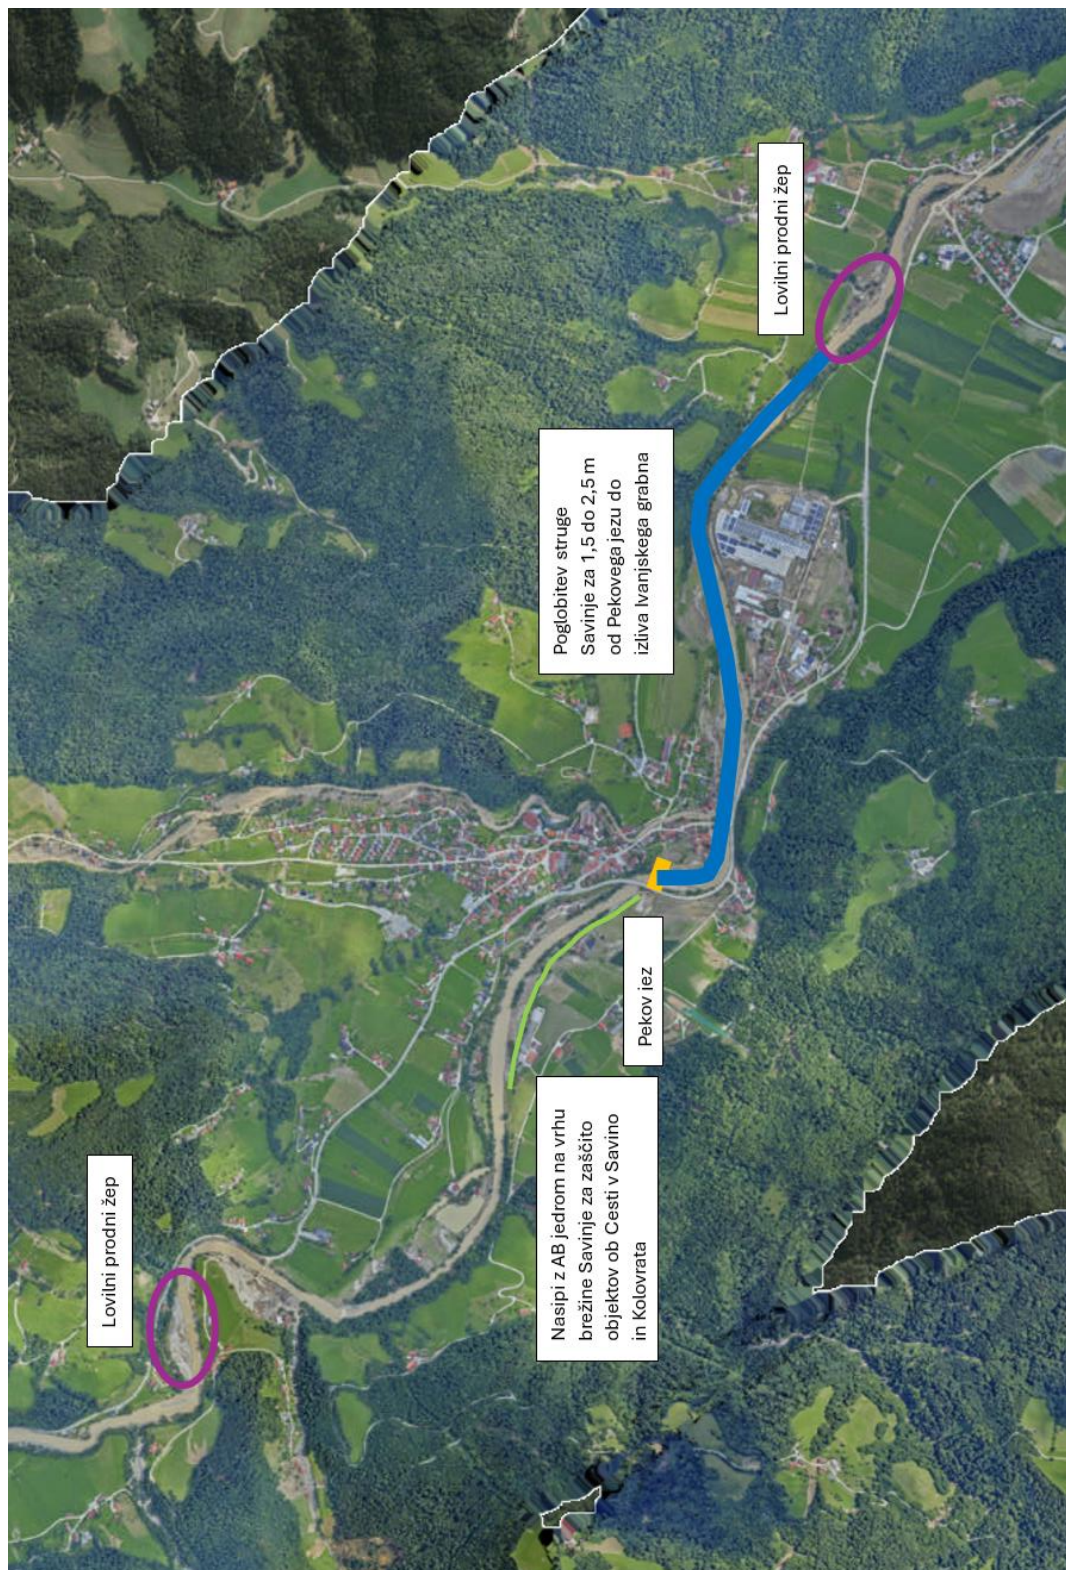
Slika 1: Območje predlaganih ureditve na območju Ljubnega

Predlagani ukrepi so prikazani na Sliki 1. S predlagano rešitvijo, ki zajema predvsem poglobitev struge Savinje od Pekovega jezusa mimo Proda, Kolovrata, Podtera in Lok, se bi bistveno izboljšala poplavna varnost naštetih območij, predvsem pa bi se lahko izognili premestitvam objektov ob Cesti v Savino, na območju Kolovrata in na območju Proda (razen treh objektov – Prod št.1 in št.1a ter št.4A). Poglobitev Savinje bi bistveno izboljšala poplavno varnost zaselka Loke in IOC Loke.

- Preprečitev poplavnega toka Savinje od iznad obvoznice proti zaselku Kolovrat z zaščito objektov ob Cesti v Savino.
- Izboljšanje hidravličnih in hidrodinamičnih pogojev na območju med Pekovim jezom in IOC Loke.
- Uravnavati dotok plavin in vzdrževanje dveh lovilnih prodnih žepov nad in po Ljubnim za ohranjanje nove, poglobljene nivelete dna Savinje.

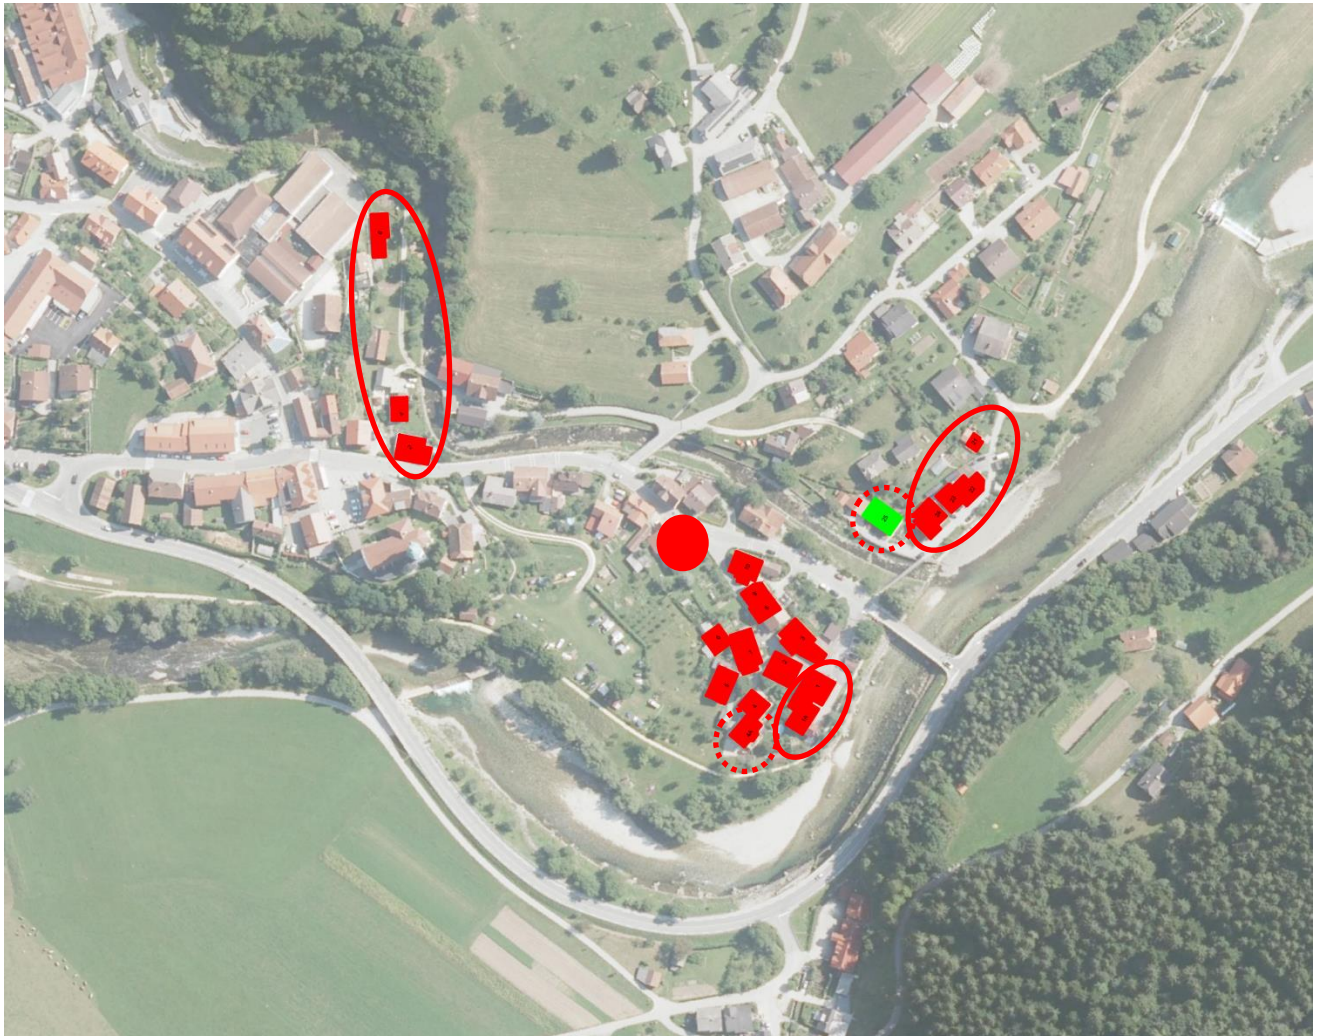
Slika 3: Območje Ljubnega (Podter, Plac in Prod) z naknadno predlaganim mnenjem za objekt Prod 11. Objekti, obkroženi s polno črto so predlagani za premestitev, objekti obkroženi s pikčasto črto pa dodatno v primeru izvedbe nujnih protipoplavnih ukrepov.
