Številka: SM- KMNSTH13S
Datum: 26.11.2024

ZADEVA: STROKOVNO MNENJE o ogroženosti (dela) stavbe Stahovica 13, Kamnik

Številka: DTP_DB7050/33-2

ZADEVA: Strokovno mnenje o stanju objekta Stahovica 13, Občina Kamnik

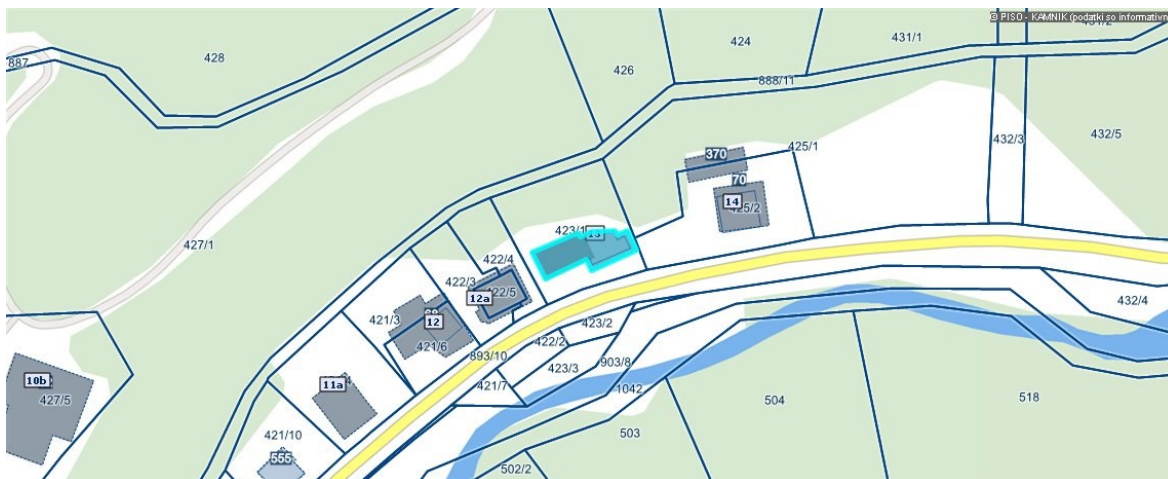
Slika 1: SITUACIJA IN NAVEDBA OBJEKTA, ki je skladno s STROKOVNIM MNENJEM predlagan za odstranitev (Vir: <https://www.geoprostor.net>)

- da gre za znatno poškodovan objekt, katerega obnova ni mogoča ali ekonomsko smiselna in s čimer bi lahko nastale škodljive posledice za življenje in zdravje ljudi in
- da je to skladno s 151. a členom ZIUOPZP

Zato predlagamo odstranitev objekta.

NUJNO ODSTRANITEV

objektov iz tč. A na nepremičninah iz tč. B. tega mnenja

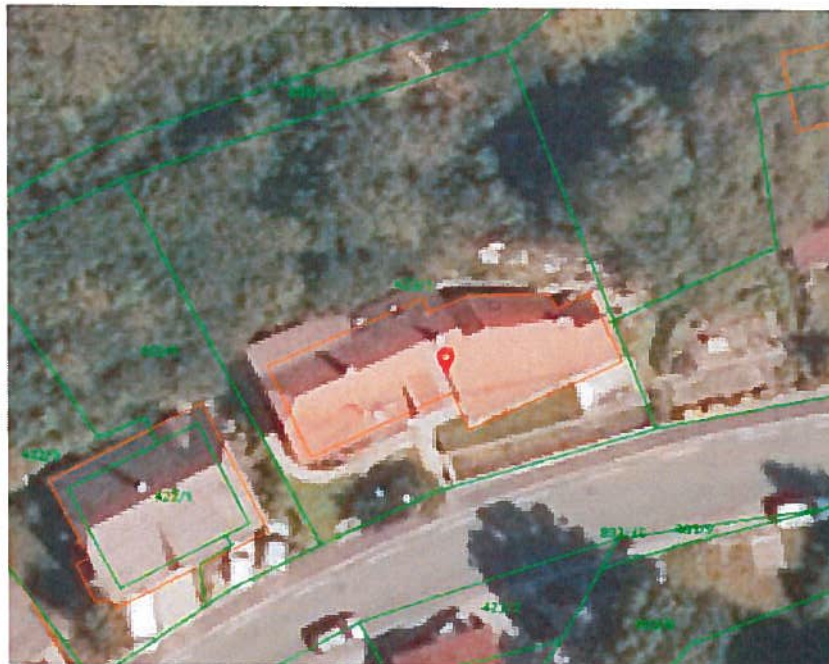
Slika 1: Situacijski prikaz obravnavanega območja

Objekt Stahovica 13 je bil v ujmi 04. 08. 2023 izrazito poškodovan in sicer zaradi plaz, ki se je sprožil v zaledju objekta. Poškodbe so bile tako močne, da je bil del objekta porušen in v sklopu intervencije po ujmi tudi odstranjen.

Objekt je lociran na parceli št. 423/1, k.o. 1891 Županje Njive.

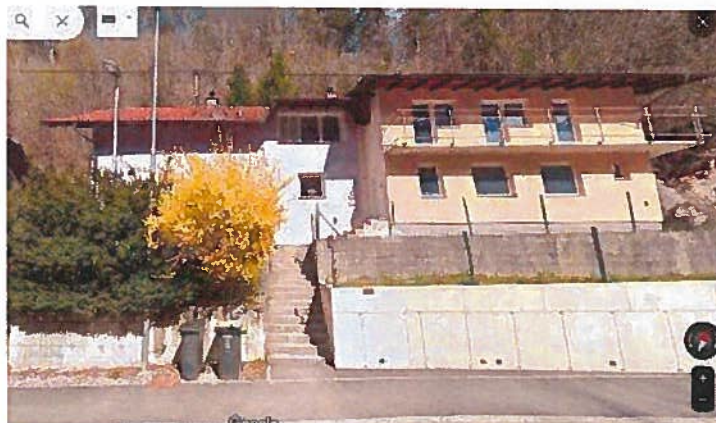
Slika 2: Situacija objektov pred ujmo

Objekt se nahaja ob državni cesti Kamnik – Gornji Grad. Na zaledni, severni strani se objekt zajeda v strmo pobočje. Sestavljen je bil iz starejšega (zahodnega) dela in novejšega prizidka (vzhodnega) dela. Starejši del je datiral v leto 1900, medtem ko novejši del datira v leto 2013. Plaz je porušil starejši del objekta, medtem ko novejši del ni utrpel večjih konstrukcijskih poškodb.
