ZADEVA: **STROKOVNO MNENJE o ogroženosti stavbe Florjan 1, Šoštanj**

**ZAGOTOVITEV POPLAVNE VARNOSTI V
SPODNJI SAVINJSKI DOLINI**

**STROKOVNO MNENJE
Šoštanj, objekt Florjan 1**

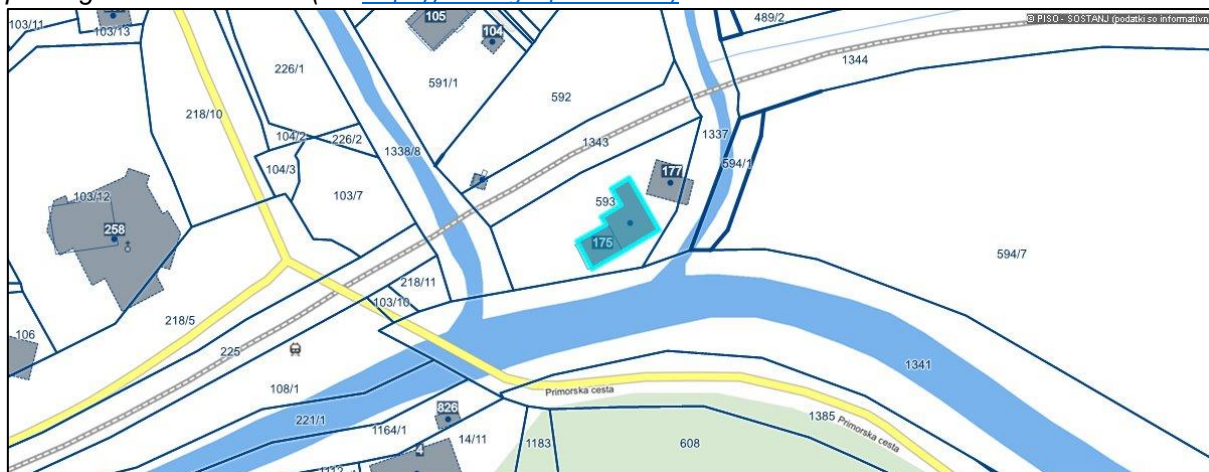
Slika 1: **SITUACIJA IN NAVEDBA OBJEKTOV**, ki so skladno s STROKOVNIM MNENJEM predlagani za odstranitev (vir: <https://www.geoprostor.net>)

NUJNO ODSTRANITEV

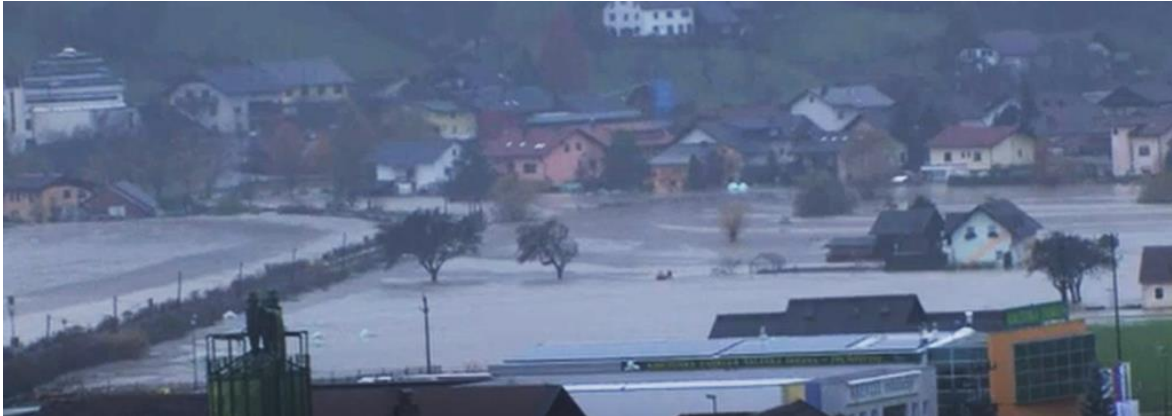
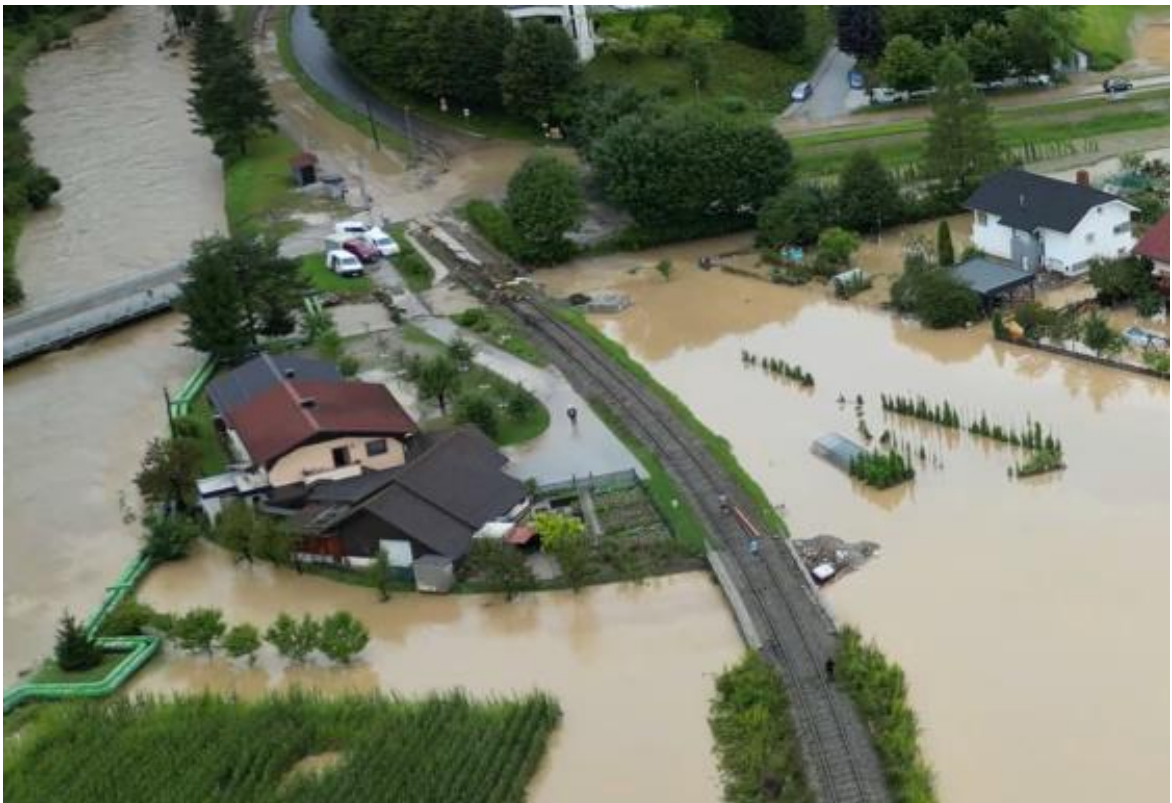
Med poplavo avgusta 2023 je bilo območje poplavljeno do višine ca 60cm glede na koto zunanje ureditve, v samem stanovanjskem objektu pa je bila globina vode še višja zaradi ponižanega pritličja (do ca 90cm). Območje je bilo poplavljeno v vseh večjih poplavah med drugim tudi leta 1990 in 2012. Objekte najbolj ogroža Paka.

Sliki 1: zgoraj – poplava leta 2012, spodaj – poplava 2023.

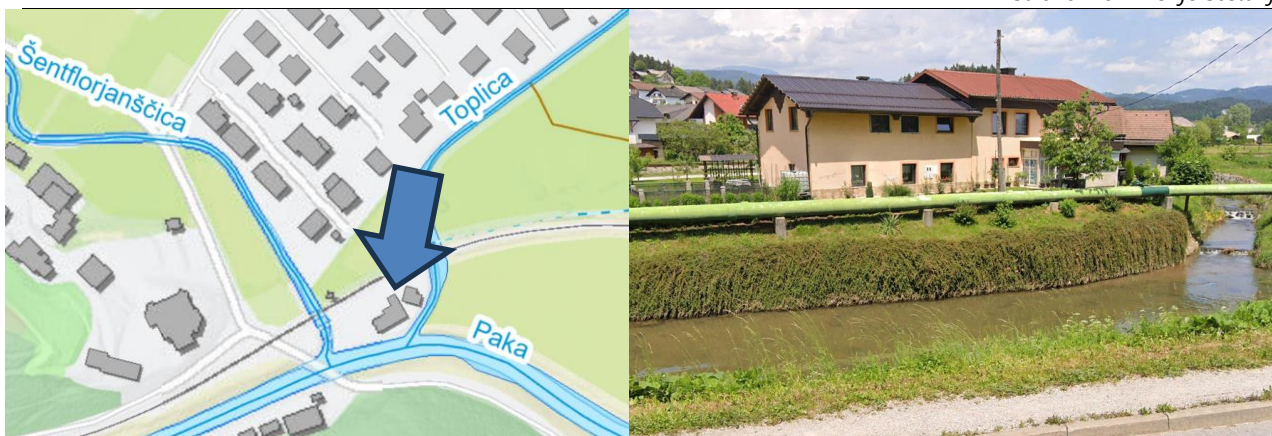
Objekti so utesnjeni med železnico na severu, Pako na jugu, Toplico na vzhodu in Šentflorjanščico na zahodu.

Slika 2: Ogroženi objekti na naslovu Florjan 1 so umeščeni med Pako, Toplico in Šentflorjansčico

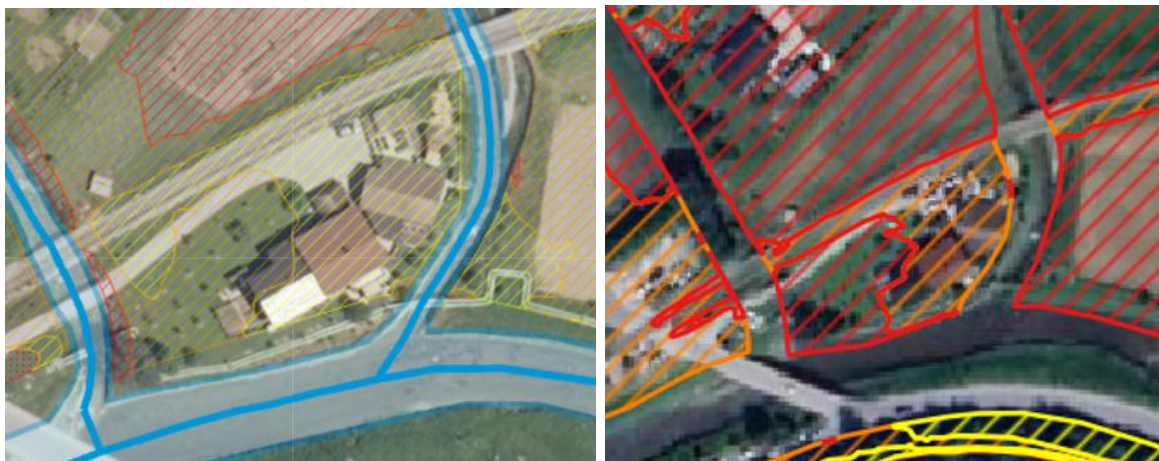
Glede na trenutne karte poplavne nevarnosti na Atlasu Voda so objekti delno v razredu srednje in male poplavne nevarnosti. **Glede na nove karte v sklopu Chhš Savinje pa je območje pretežno v razredu srednje poplavne nevarnosti delno pa tudi v razredu velike poplavne nevarnosti.** Zaradi bližine struge Pake so tudi hitrosti na območju v primeru poplave Q100 nad 1m/s.

Slika 3: Karta razredov poplavne nevarnosti za območje objektov na naslovu Florjan 1 (aktualno stanje Atlas voda levo, Chhš desno)

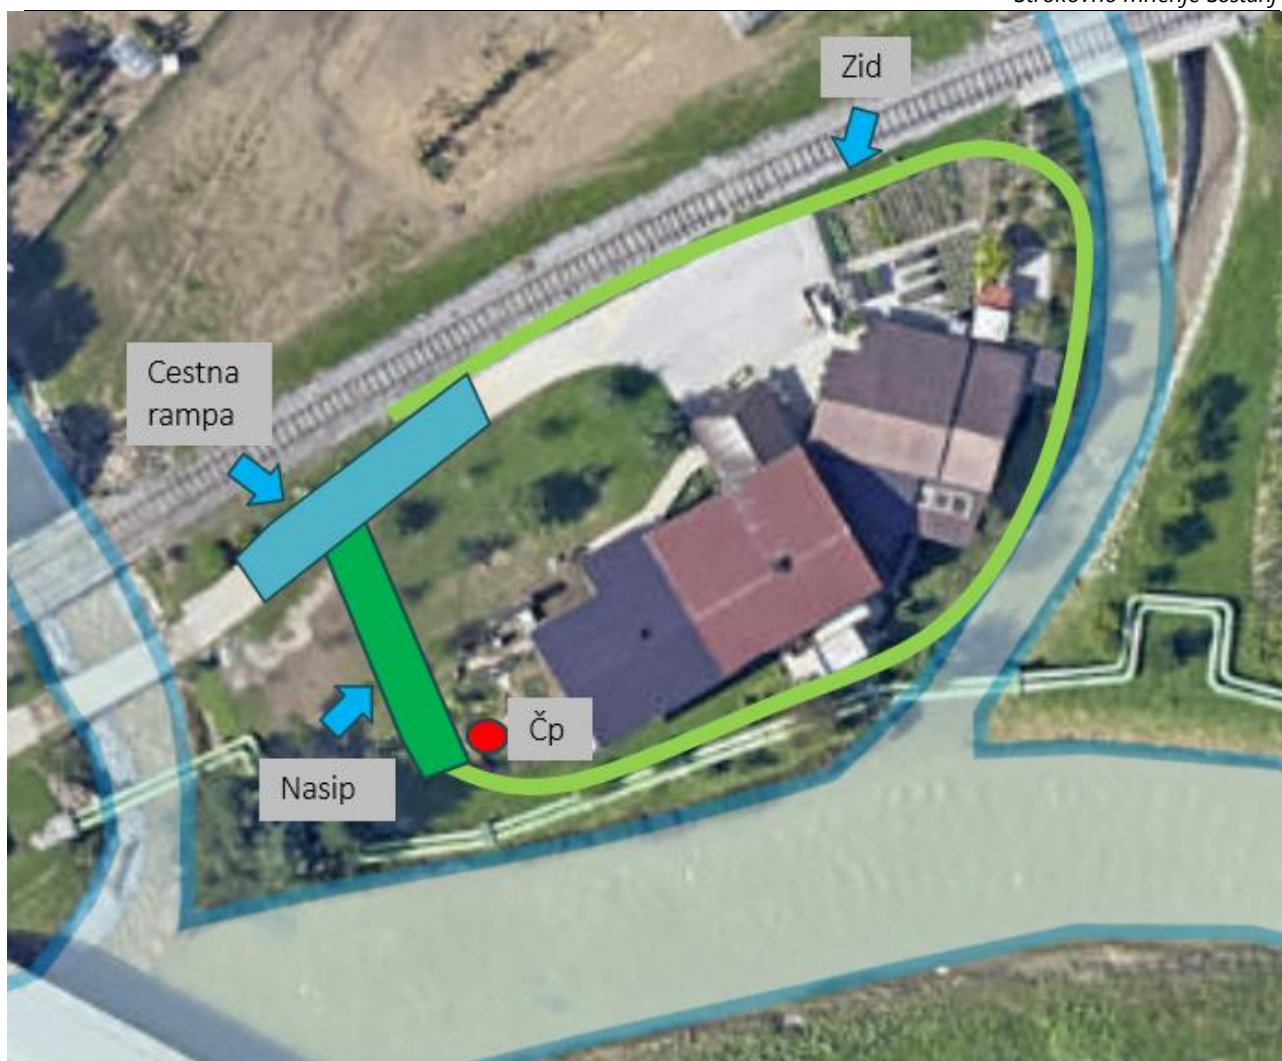
Lokalni ukrepi na območju bi bili možni, so pa zaradi utesnjenosti objektov med vodotoke in železnico ter obstoječe GJI (vročevod) le – ti zahtevni. Potrebni bi bili visokovodni zidovi ob strugi Pake in Toplice ter ob železnici, na vmesnih delih pa bi bilo možno nadvišanje ceste z dovolj visoko cestno rampo in delno z nasipi. Notranje zaledne vode bi morali odvajati s pomočjo črpališča. Zahtevna ali pa celo neizvedljiva bi bila tudi izvedba zidu tik ob železniški progi zaradi omejitev pri približevanju progi, podobno tudi na strani proti Paki, kjer je med objektom in Pako še vročevod.

Slika 4: Možno lokalno varovanje območja

Predlagamo premestitev objektov, s čemer bi se območje lahko izkoristilo za preureditve iztočnih delov pritokov Pake in morebitne spremembe cestne ureditve ter novega mostu/viadukta preko Pake in železniške proge.

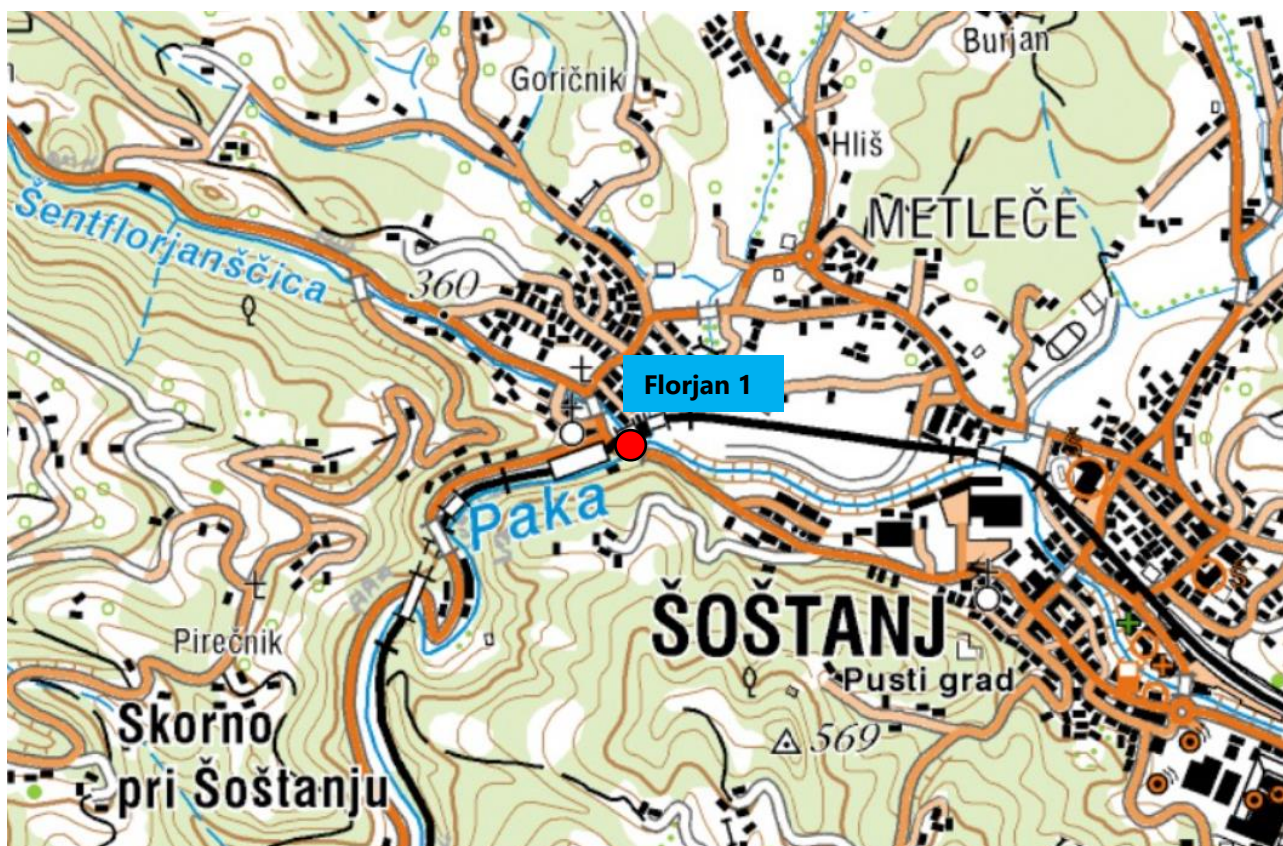
Florjan 1 (sotočje Pake in Florjanščice, pretežno v razredu srednje poplavne nevarnosti delno pa tudi v razredu velike poplavne nevarnosti):

Slika: prikaz lokacije obravnavanih objektov

- **premestitev objektov**
