ZADEVA: STROKOVNO MNENJE o ogroženosti stavbe Prod 4a, 3333 Ljubno ob Savinji

## STROKOVNO MNENJE

# ZAGOTOVITEV POPLAVNE VARNOSTI V SPODNJI SAVINJSKI DOLINI

**Vodno soglasje/mnenje za nameravani poseg  
sanacijskih del po poplavah avgust 2023  
Strokovna ocena objektov za del občine Ljubno**

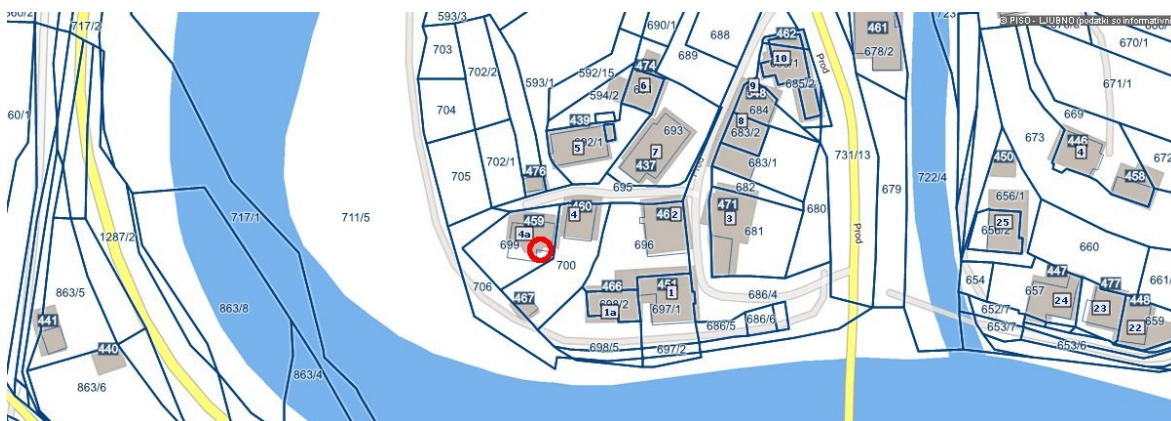
**Slika 1: SITUACIJA IN NAVEDBA OBJEKTOV**, ki so skladno s STROKOVNIM MNENJEM predlagani za odstranitev (vir: <https://www.geoprostor.net>)

Objekt je bil v neurju 4.8.2023 poplavljen do višine 180 cm. Kot izhaja iz strokovnega mnenja Direkcije RS za vode, ki je sestavni del tega mnenja, objekt (in tangirano območje) ogroža visoka voda Savinje in vpliv zajezbe izliva Ljubnice v Savinjo.

Objektu Prod 4a z ukrepi ni možno zagotoviti zaščite na 100-letni pojav ob sočasni zagotovitvi odpornosti na podnebne spremembe. Slednja ugotovitev kljub temu, da se objekt po veljavnih kartah ne nahaja na območju velike poplavne ogroženosti in navedbi v prilogi Mnenja v zadevi (glej prilogo mnenja DRSV s št. 45500 - 25/2022 – 235, iz dne 30. 9. 2024), da bo v primeru odstranitve objekta Prod 4a bila omogočena izvedba celovitih ukrepov za zmanjšanje poplavne ogroženosti na območju Ljubnega od Ivanjskega grabna do Pekovega jezua) nedvomno zavzema stališče o nezmožnosti zagotoviti zaščite objektov pred poplavami ter posledično o veliki nevarnosti za življenja in zdravje ljudi.

## NUJNO ODSTRANITEV

objektov iz tč. A na nepremičninah iz tč. B. tega mnenja

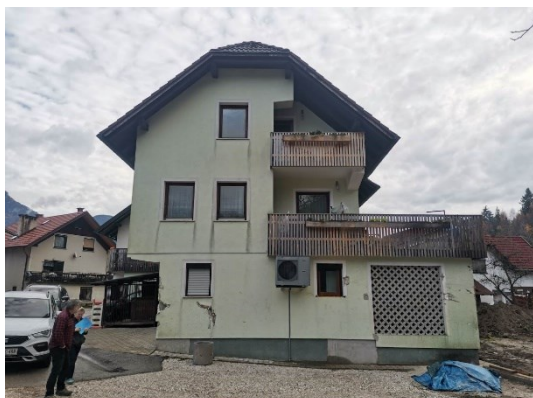
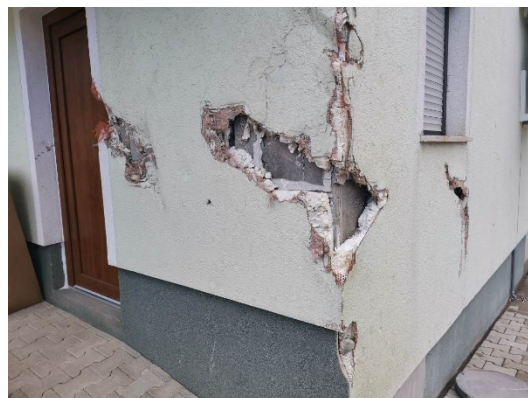
Slika 1, 2; stanje poškodb objekta po 4.8.2023 (arhiv DTP)

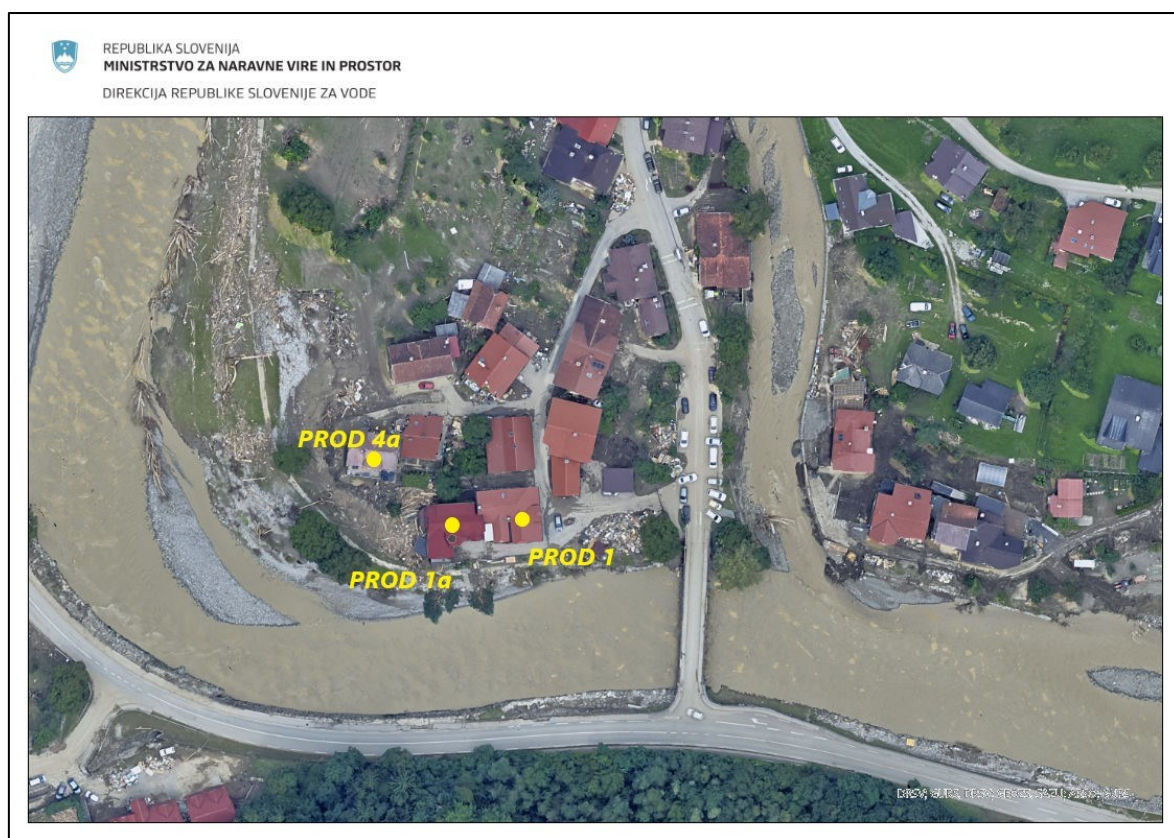
Slika 3; Označeno tangirano območje Prod 1, 1a, 4a – po elementarni nesreči dne 4.8.2023 (vir: Atlas voda \_<https://geohub.gov.si/> in arhiv DTP)

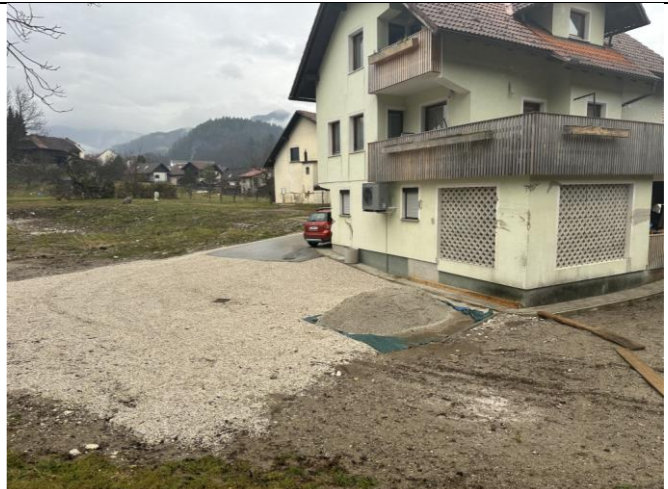
13	1255860	Ljubno	Prod 4a	3333 Ljubno	Marija Fale Stan.	699	923	Preost. RPN * Velike globine ob poplavah	DA	Majhna	Objekt ogrožata visoka voda Savinje in Ljubnice. Objekt stoji za poškodovanim nasipom. Nasipi ob Savinji niso zagotavljali varnosti na pretoke Q500 ali več. Globina poplavne vode je med poplavo 4.8.2023 preseгла 2,0 m. Objektu ob podobnih ujmah ni možno zagotoviti primerne poplavne varnosti (na pretoke preko Q100) brez izvedbe celovitih ukrepov. Tudi ob izvedbi celovitih ukrepov, predlaganih v uvodu, je zaradi izvedbe hidravlično ugodnega natoka na Delov most (most obnovljen po poplavah leta 1990).objekt možno ohraniti. Vendar bi

<p>odstranitev objekta omogočila ureditve krivine Savinje po Predlogu 2.</p> <p><b>V primeru, da se celoviti ukrepi ne izvedejo, predlagamo premestitev tega in ostalih objektov na Produ ( št.2, 3, 4, 4a, 7, 8, in 9).</b> Z dvigom nasipov oziroma zidov bi dodatno ogrozili sosednja območja (Kolovrat, Podter in Loke), kar ni skladno z ZV-1.</p>	
14	1444419	Ljubno	Prod 5	3333 Ljubno	Ljudmila Šmidovnik Stan.	692/1	923	Preost. RPN * (dej. Mali RPN)	DA	Majhna	<p>Objekt ogroža visoka voda Savinje nad pretoki Q100. Objekt stoji nekoliko višjem grebenu in so globine poplavnih vod bistveno nižje, kot pri sosednjih objektih. Objektu ob podobnih ujmah ni možno zagotoviti primerne poplavne varnosti brez izvedbe celovitih ukrepov. <b>Ob izvedbi celovitih ukrepov, predlaganih v uvodu, bi bil objekt poplavno varen na Q100+PS.</b> Ukrep z dvigom nasipov oziroma zidov bi dodatno ogrozili sosednja območja (Kolovrat, Podter in Loke), kar ni skladno z ZV-1.</p>
